# Skubios kompiuterinės tomografijos reikšmė diagnozuojant įstrigusią Špigelio išvaržą

## A significance of immediate computed tomography in diagnosing the incarcerated hernia Spigelian

Raimundas Lunevičius

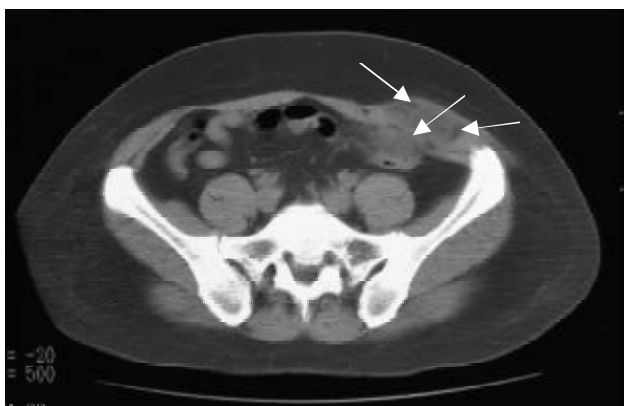
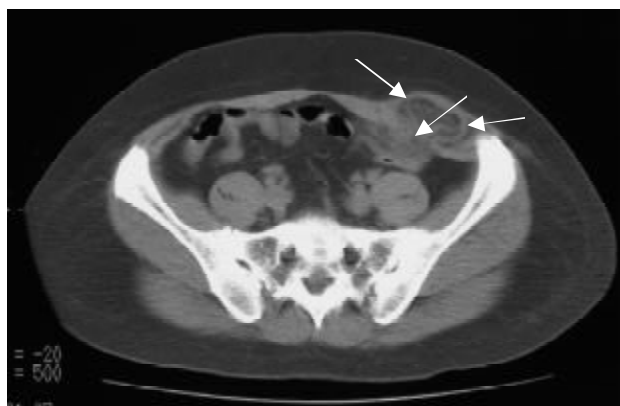
piuterinę tomografiją. Nuotraukose buvo matyti 3 cm ilgio defektas priekinės pilvo sienos raumenyse lateraliau *m. rectus abdominis sinister* ir iš pilvaplėvės ertmės į pilvo sieną iškrintantis taisyklingo ovalo formos darinys. Darinio radiologinės ypatybės (nuotraukos): aiškus viršutinis kontūras (išlikusi *m. obliquus abdominis externus* aponeurozė), nevienodo tankio riebalinių audinių primenantis turinys, labai minimalus skysčio kiekis tarp darinio viršutinio kontūro ir turinio, vartai, per kuriuos išsiveržė turinys, žemiau pasieninės pilvaplėvės esanti sustorėjusiomis sienomis deformuota (įspausta) storoji gaubtinė riestinė žarna (jos ertmėje – nedidelis kiekis dujų). Tuo remiantis diagnozuota įstrigusi pilvo sienos – Špigelio – išvarža. Įtartas *colon sigmoideum* priekinės sienos (Richterio) įstrigimas. Ligonė skubiai operuota. Išvaržos maišas rastas po *m. obliquus abdominis externus* aponeuroze. Jame buvo mažas kiekis serozinio hemoraginio skysčio ir

Pateikiamos apžvalginės kompiuterinės tomogramos, kuriomis remiantis prieš operaciją buvo diagnozuota įstrigusią Špigelio išvaržą.

Immediate plain CT scan has been definitely helpful in preoperatively diagnosing the incarcerated hernia Spigelian.
